5 原因不明の瞬時漏電を解決した事例

設備お悩み解決委員会

相談4

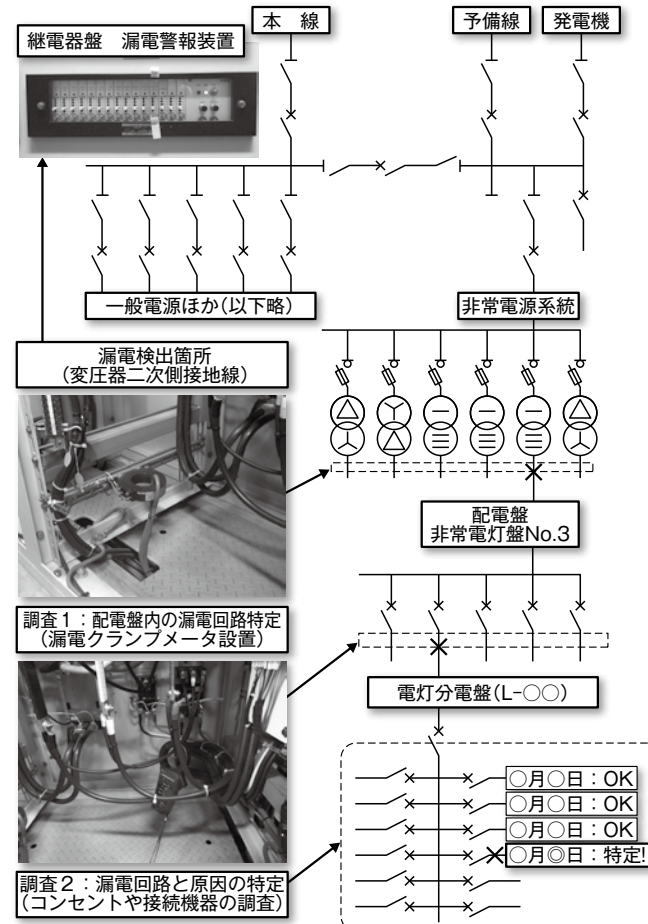
図1 電力系統の概略図と今回の作業内容

今回紹介する事例の電力系統の略図と作業内容は、図1のとおりです。

調査1で配電盤内での漏電回路を特定し、

調査2で電灯分電盤内の漏電回路の特定と問題

解決を行いました。

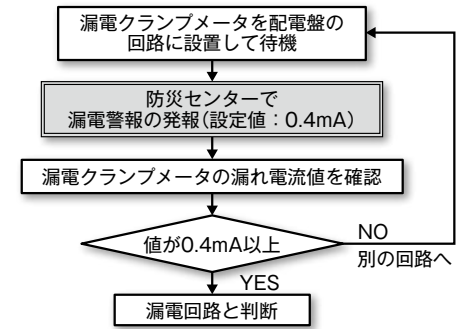
図2 漏電回路特定の作業フロー

作業手順は図2のとおりで、この作業を繰り返した結果、ある病棟の4階の電灯分電盤で漏電が発生していることが特定できました。

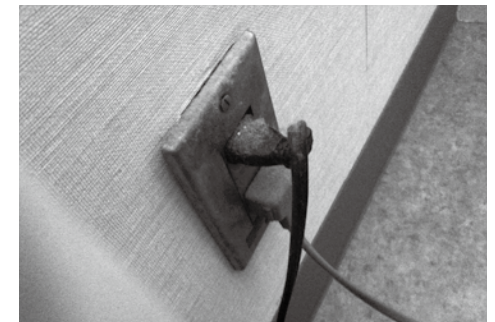
写真1 ほこりを被っているコンセントプラグ

なお、今回の確認作業の途中で、ある病室のベッド下のコンセントプラグにほこりが堆積しているのを発見しました(写真1)。当初、これが原因では？と疑いましたが、調べた結果、漏電とは関係ありませんでした。

ただし、放置しておくとう着したほこりと湿気によるプラグの両極間での火花放電・発火するト

ラッキング現象のおそれがある状態でしたので、トラブル発生前に発見できたのは幸運でした。
